Il rischio sismico tra emergenza e prevenzione

30 marzo 2017

Prof. Ing. Andrea Prota

Università degli Studi di Napoli Federico II
Dipartimento di Strutture per l'Ingegneria e l'Architettura
(DiST)

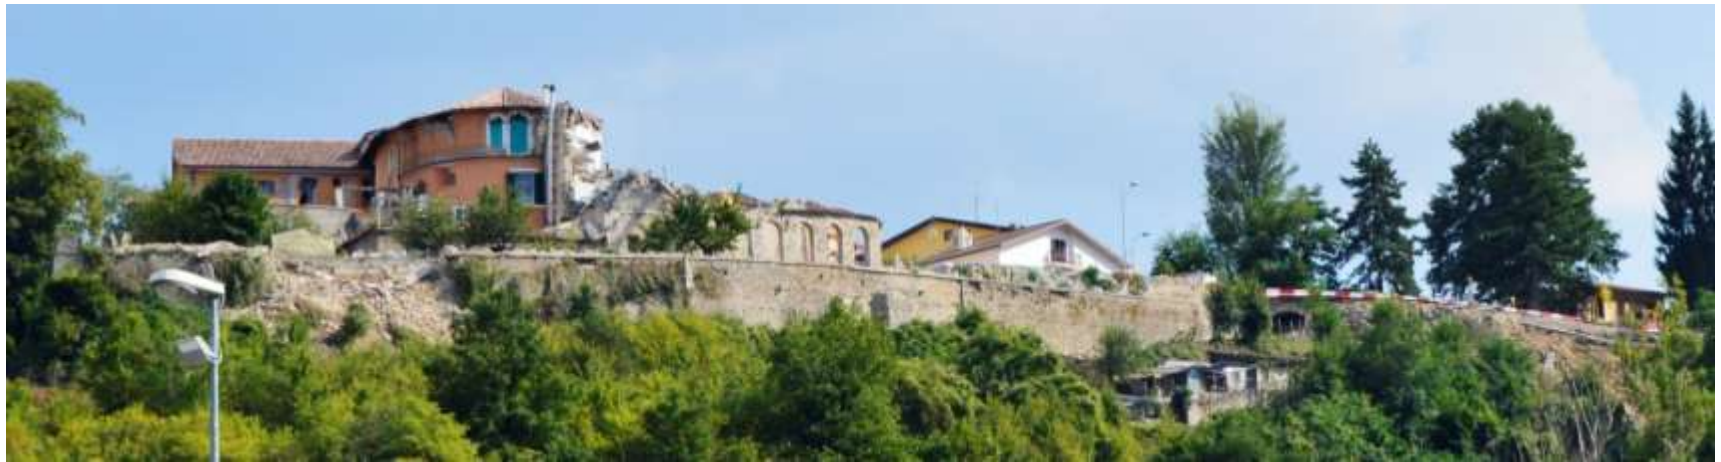
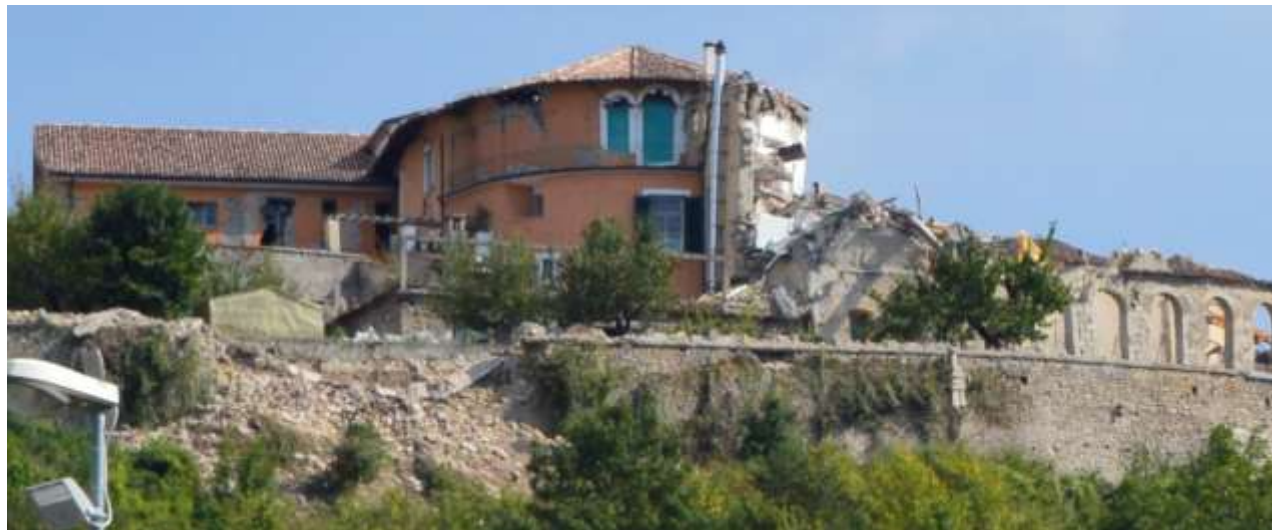
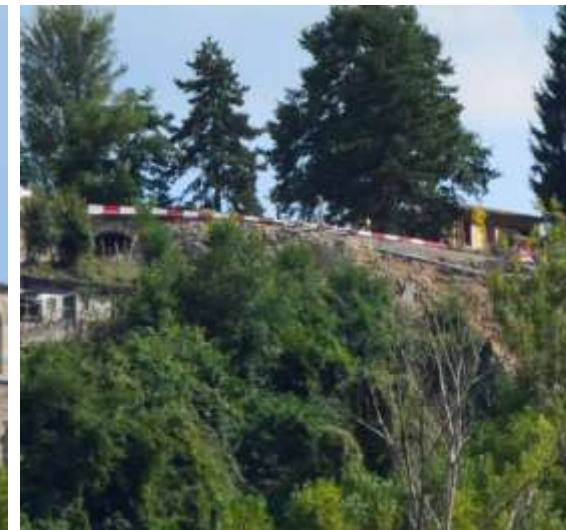
- DANNI OSSERVATI NEL COMUNE DI AMATRICE

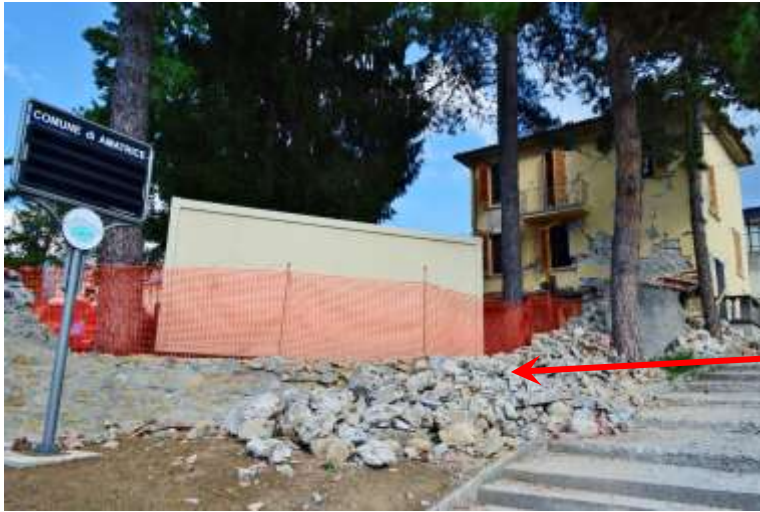
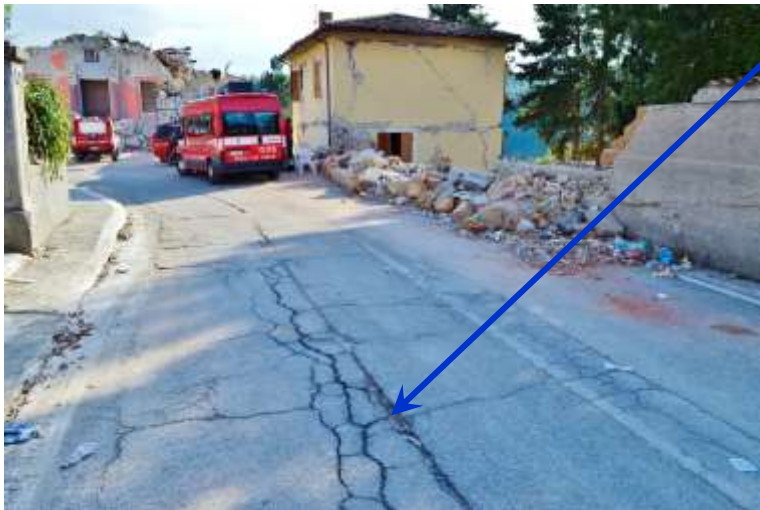
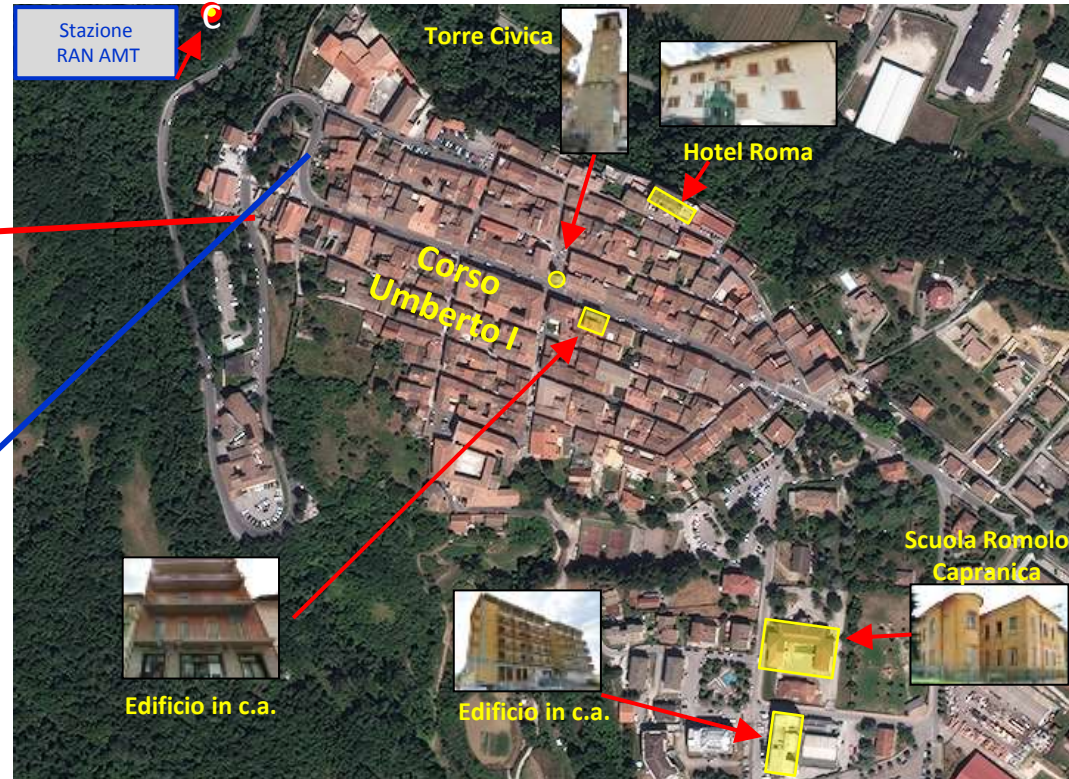
Danni alla cinta muraria

Danni alla strada

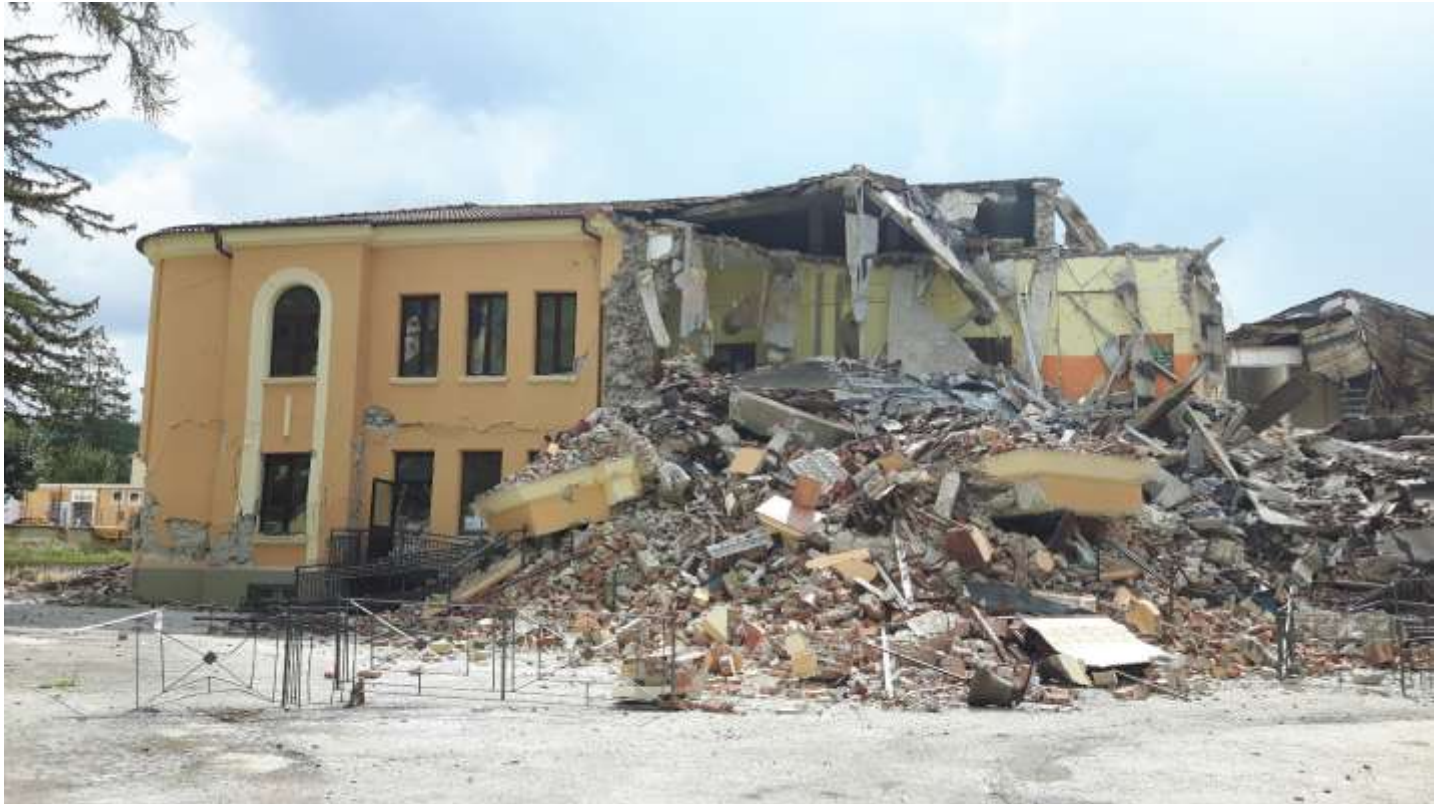
SCUOLA ROMOLO CAPRANICA

• DOPO

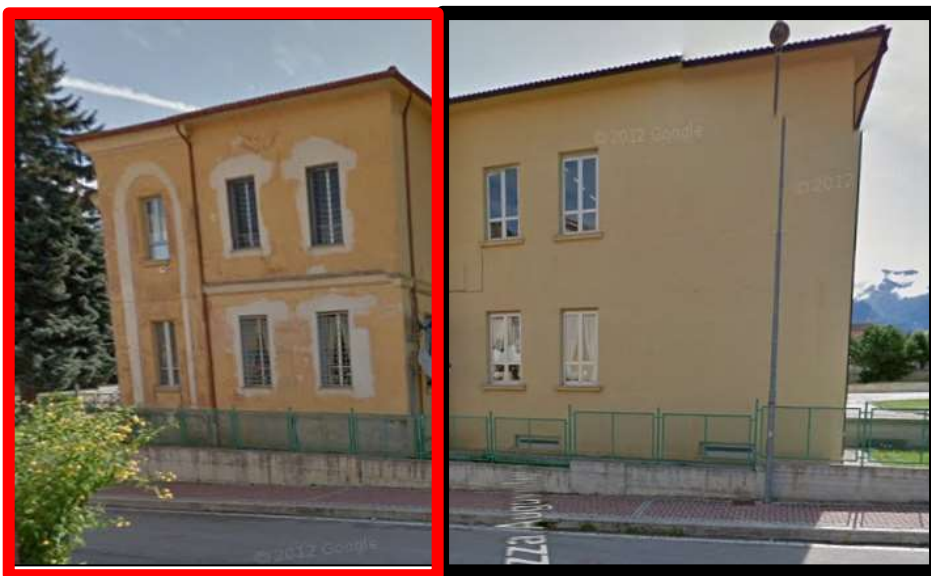
PORZIONE EDIFICIO IN C.A.

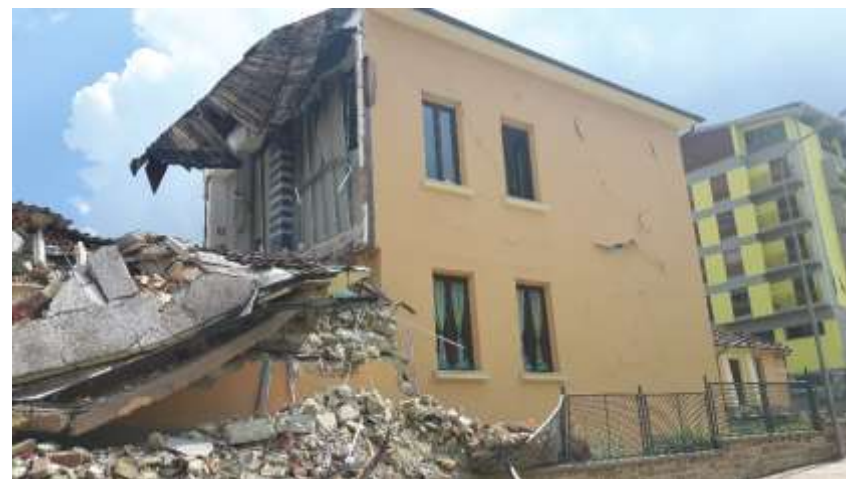
PORZIONE EDIFICIO
IN MURATURA

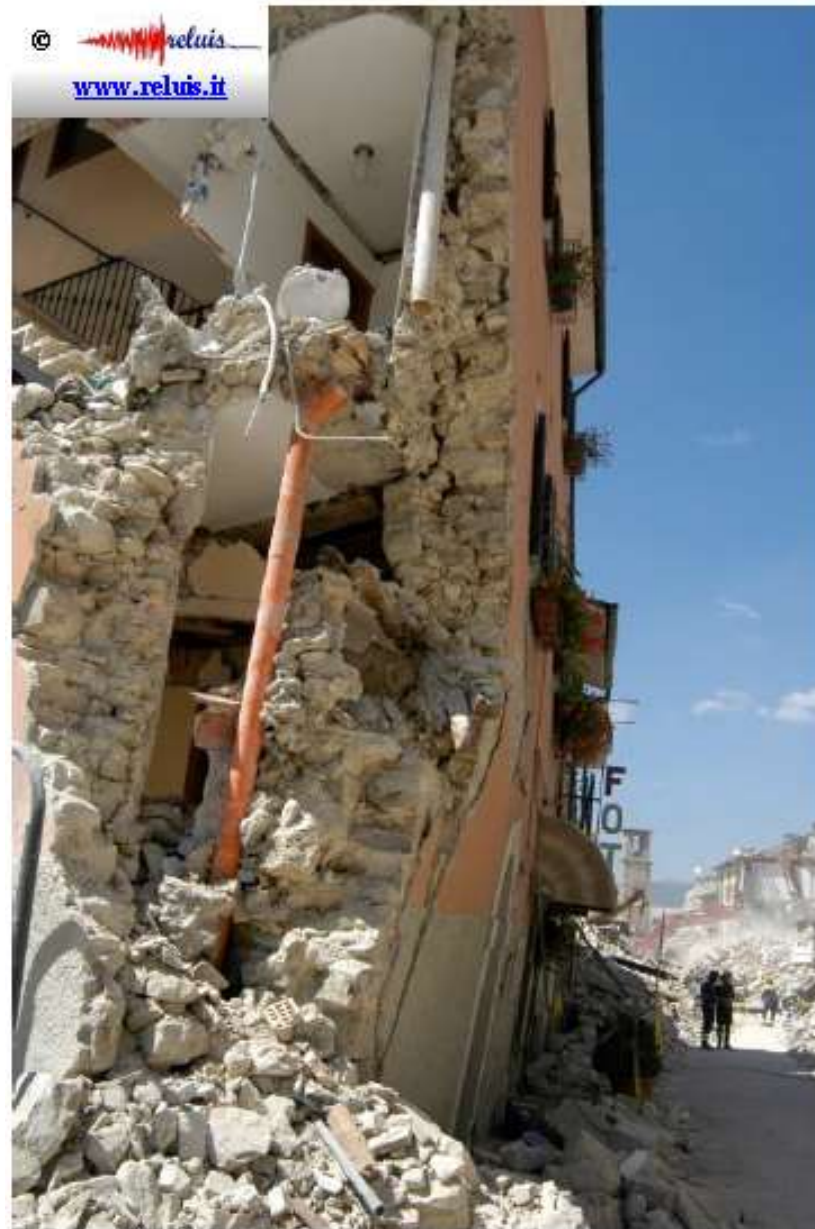
Edificio in muratura - Amatrice
Evidente fuori piombo e disgregazione della parete muraria.

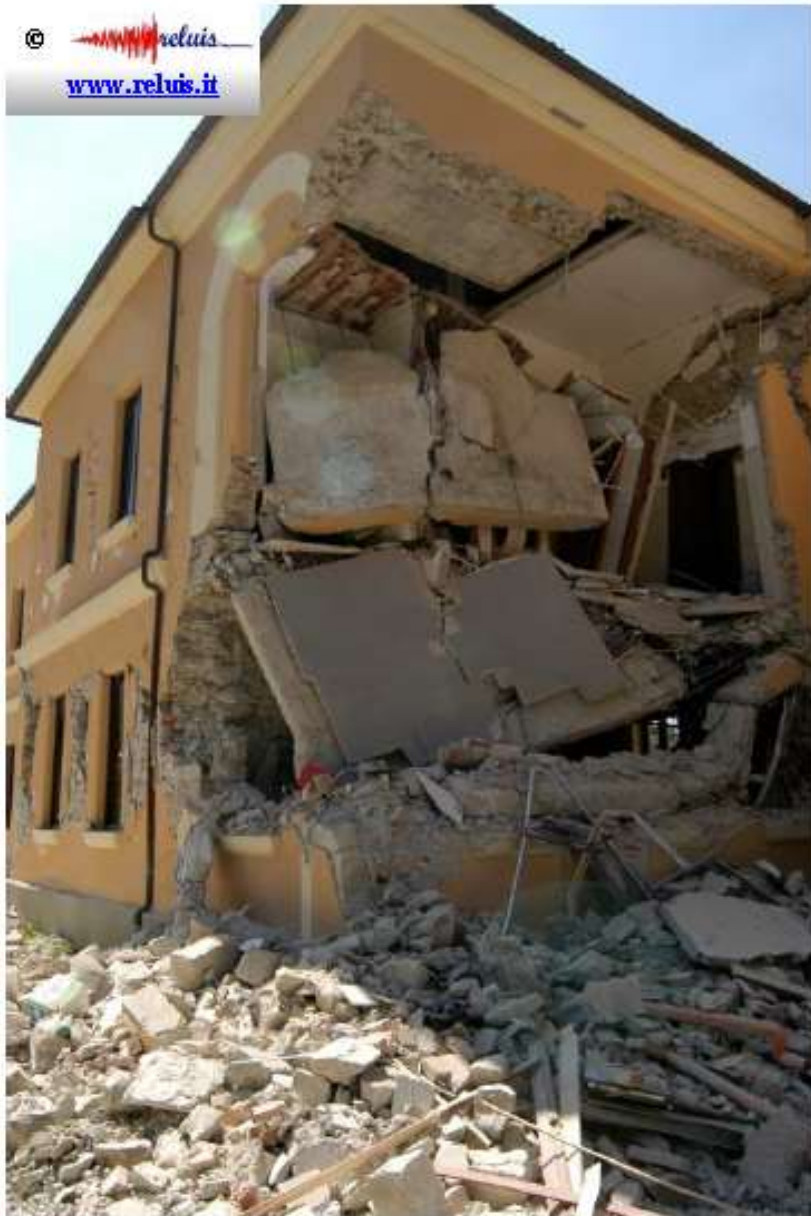
Edificio in muratura (scuola Romolo Capranica) - Amatrice
Collasso delle pareti portanti e conseguente perdita di appoggio dei solai.

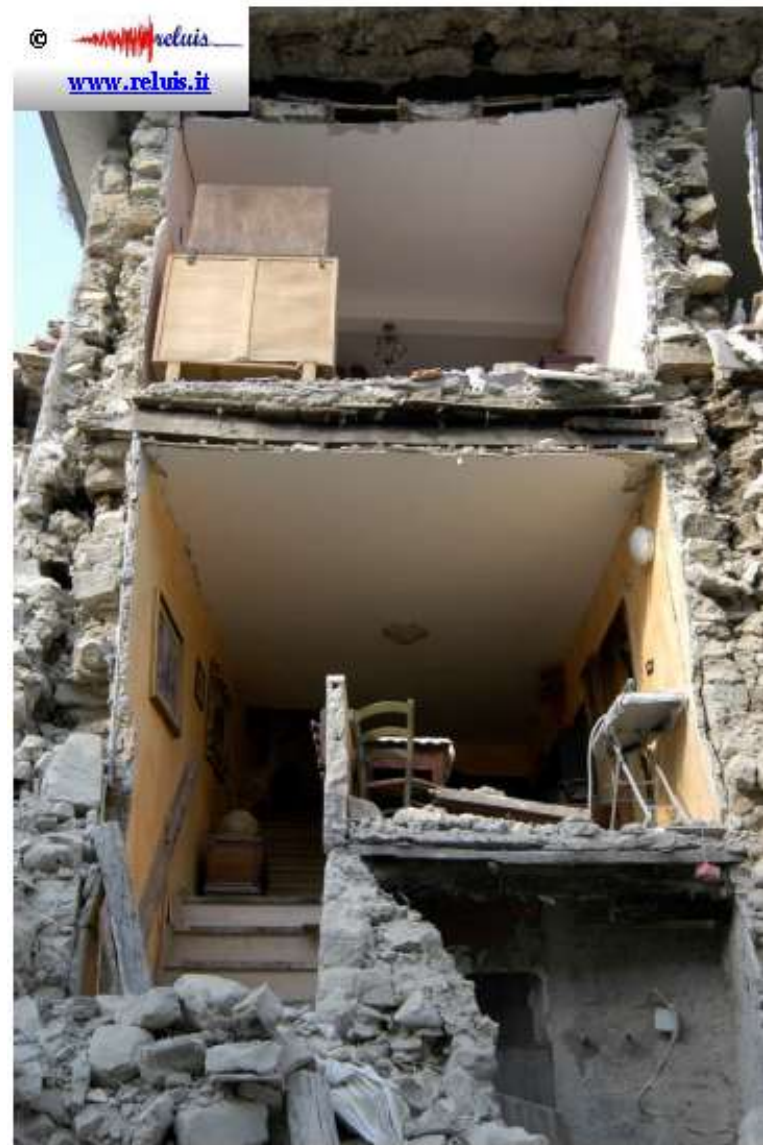
Edificio in muratura - Amatrice
parete muraria e messa in luce della sezione trasversale della muratura (doppio para scarsamente armati trasversalmente).

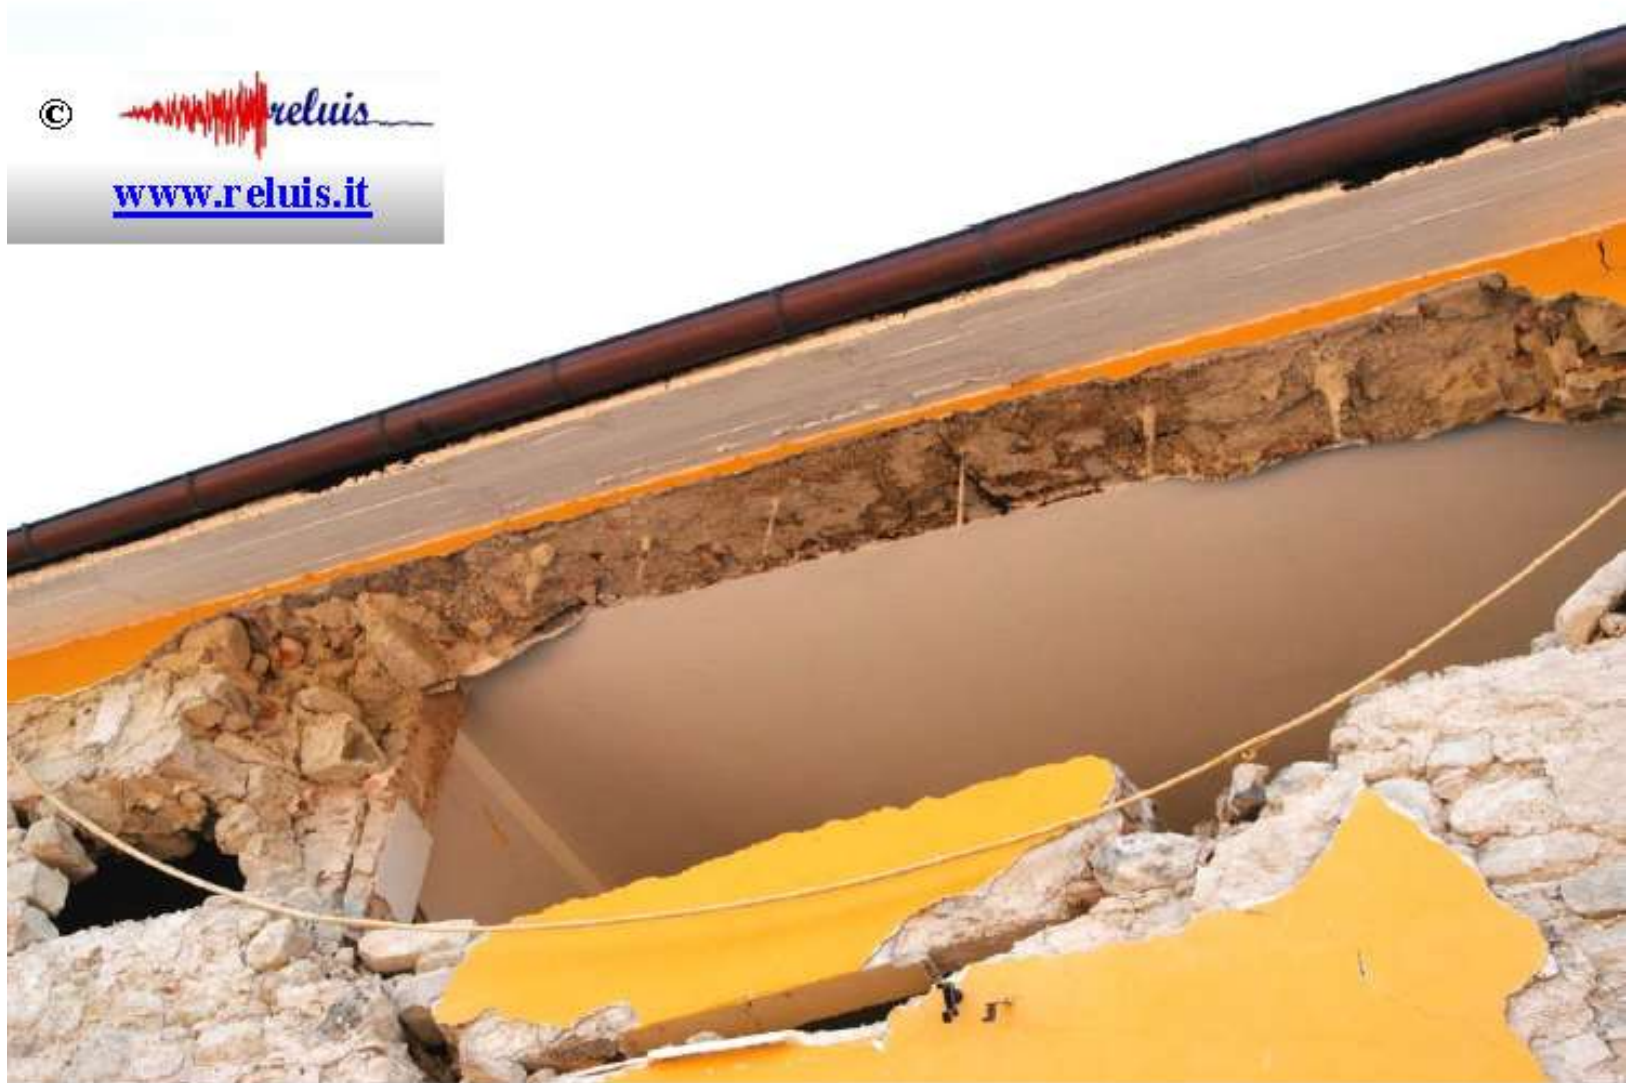
Edificio in muratura - Accumoli

collasso parziale della parete sommitale seppure in presenza di cordolo ammortato con barre metalliche

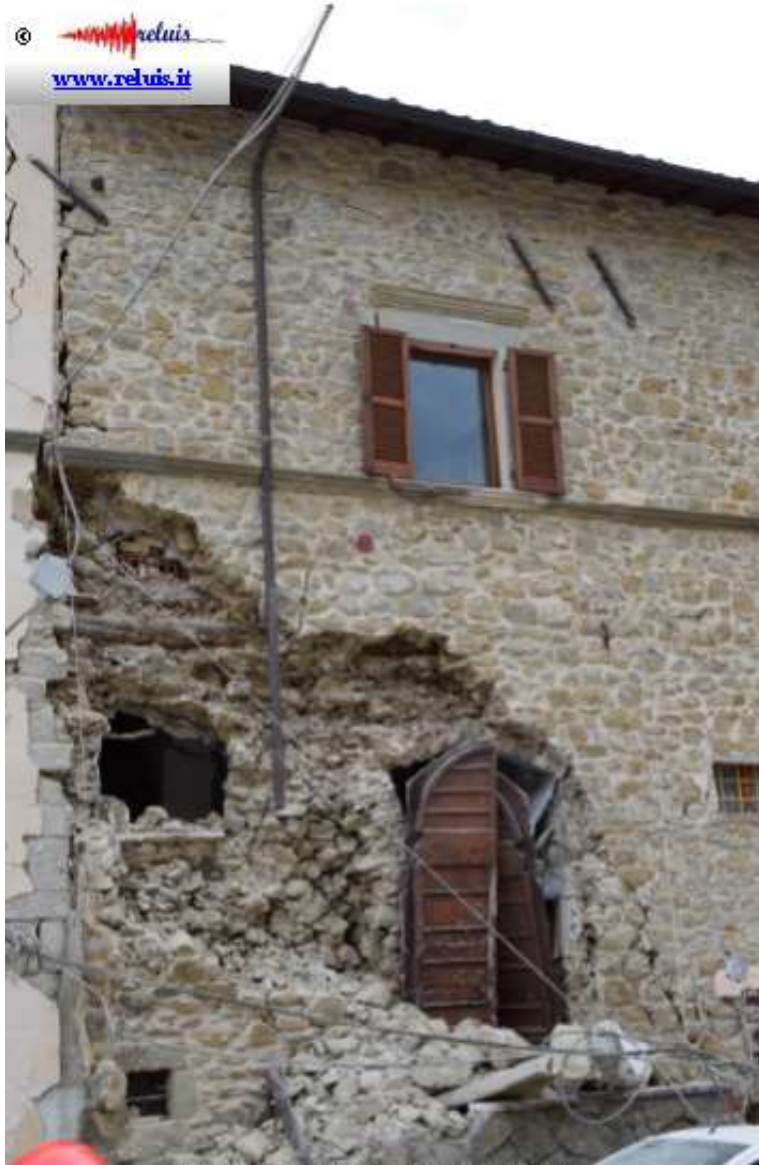
Edificio in muratura – Arquata del Tronto

Si è verificata la disgregazione del paramento esterno della muratura. Notare la presenza delle catene, probabilmente evitate i meccanismi fuori piano

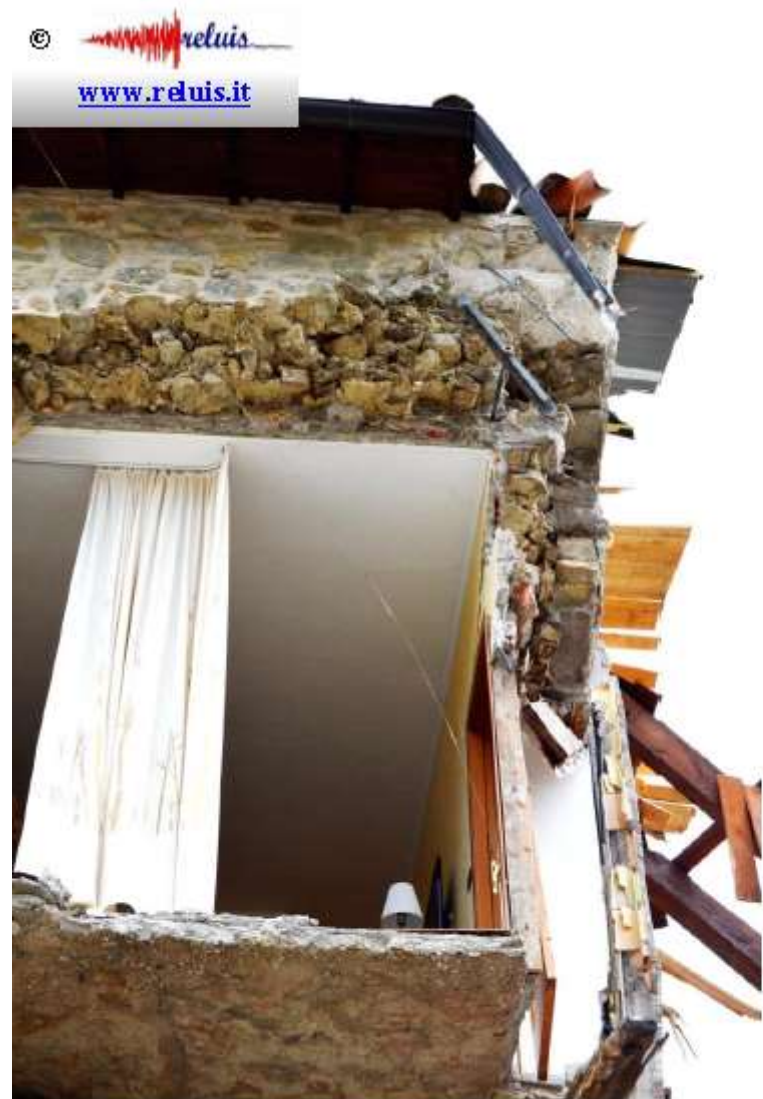
Edificio in muratura – Arquata del Tronto

Si è verificata la disgregazione del paramento esterno della muratura. Notare la presenza delle catene, probabilmente evitate i meccanismi fuori piano

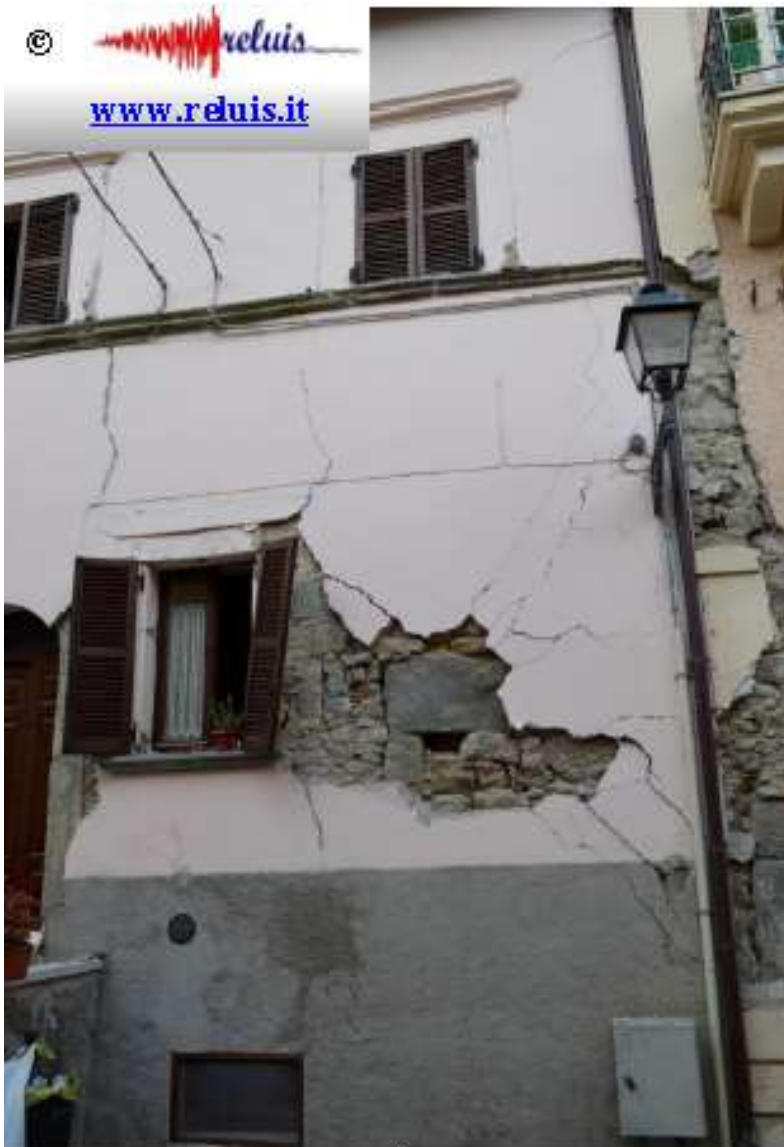
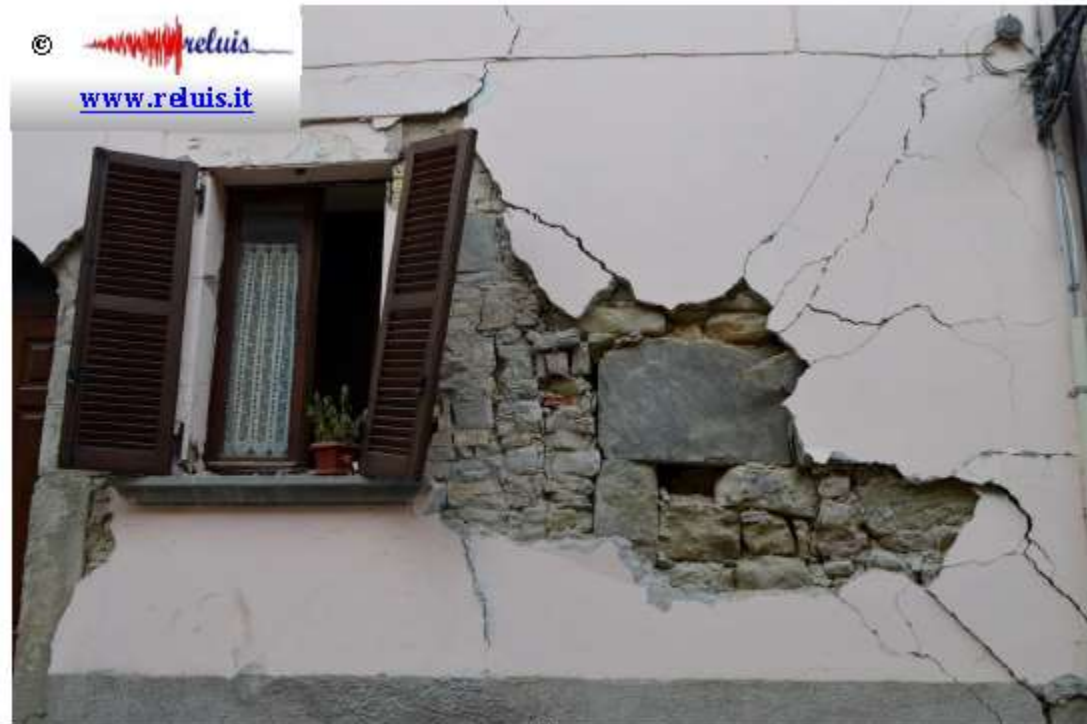
Edificio in muratura – Arquata del Tronto

a) Lesioni in piano della parete muraria; b) particolare della porzione di muratura danneggiata

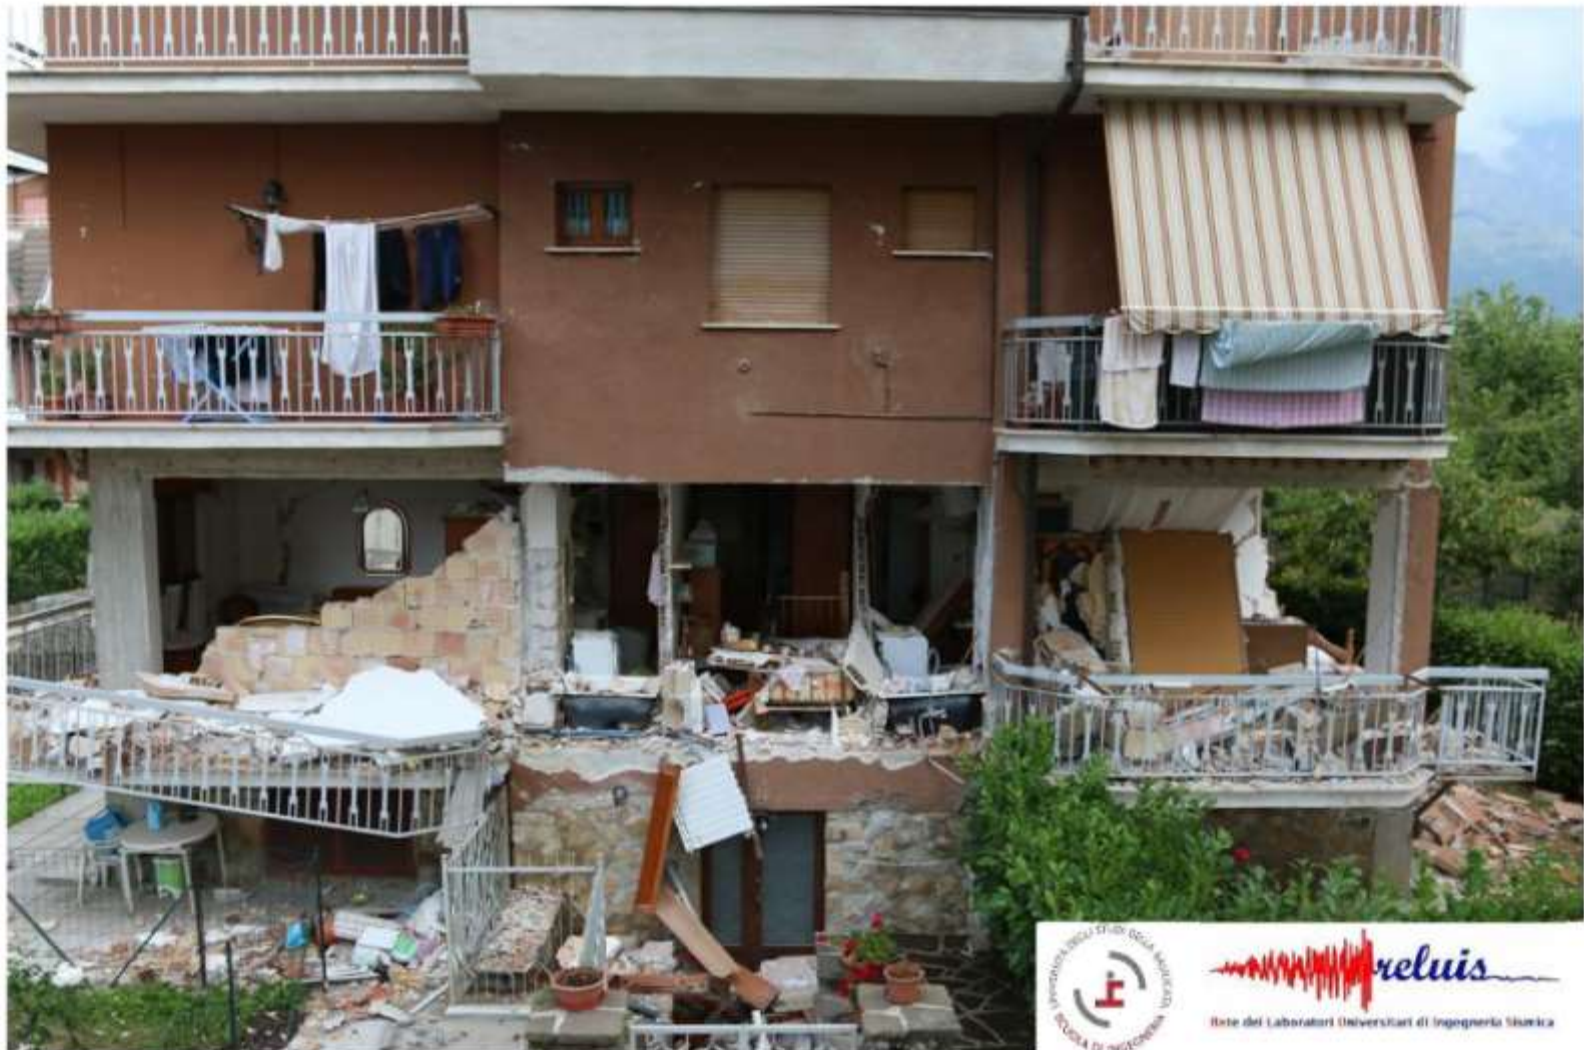
Danneggiamento diffuso alle tamponature del I e II livello

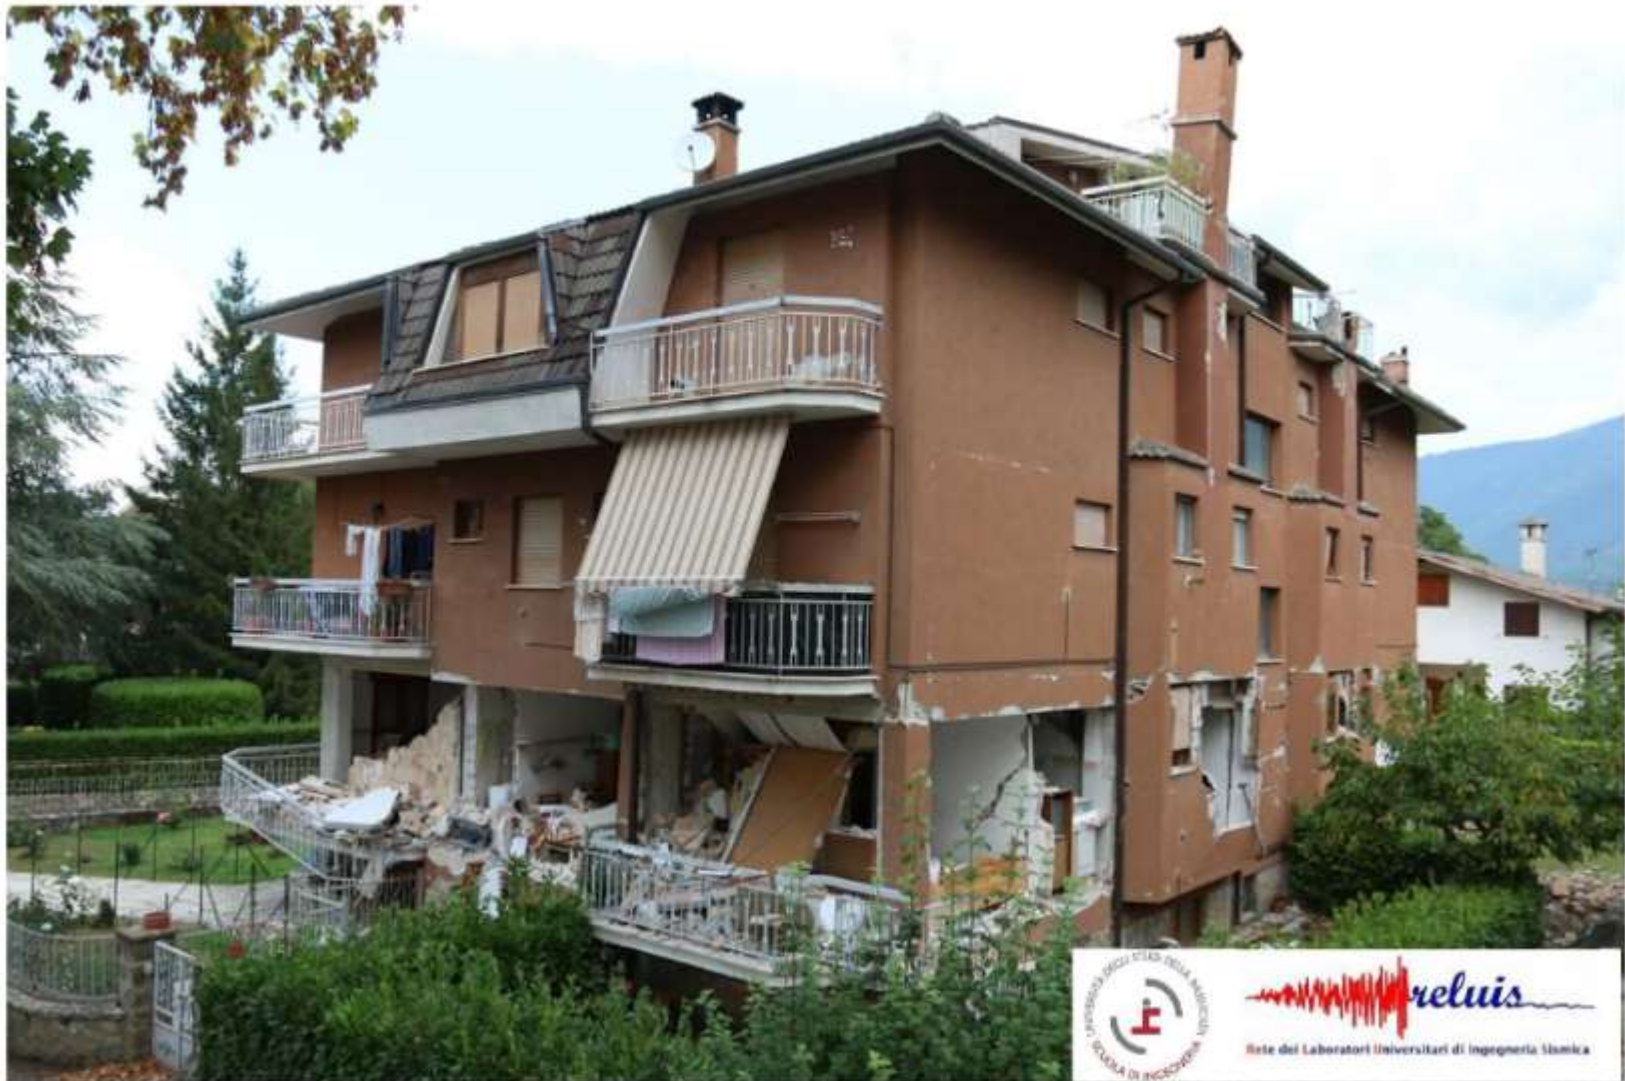
Incipiente collasso del camino

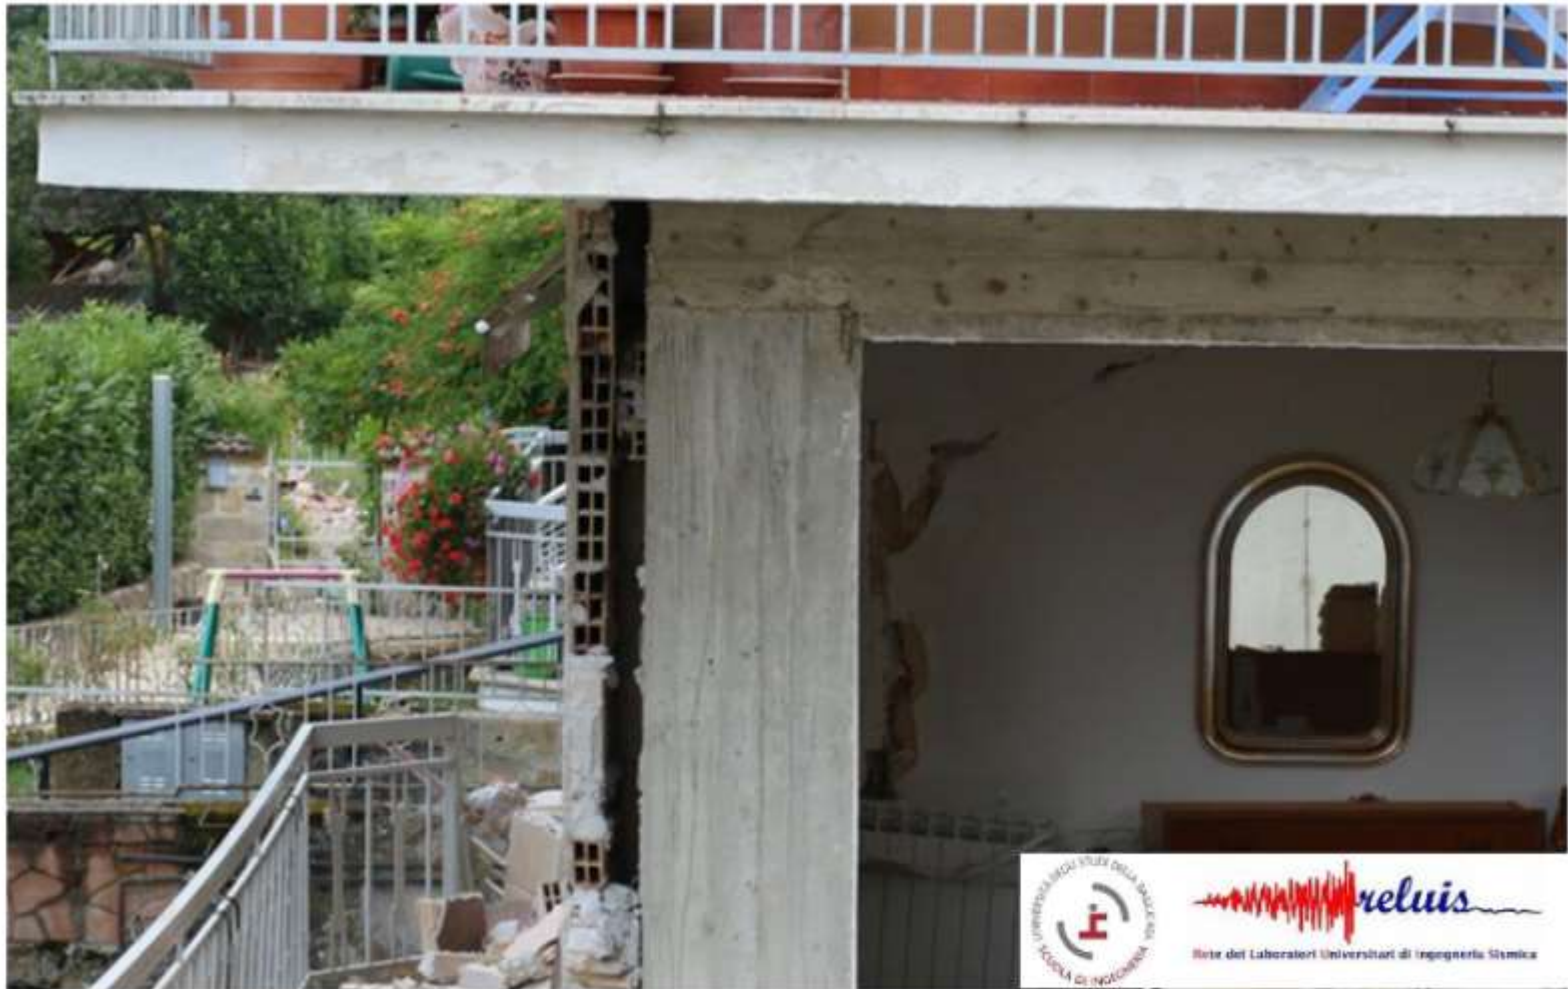
Fodera di tamponatura completamente esterna alla maglia strutturale - Danno al nodo trave-pilastro

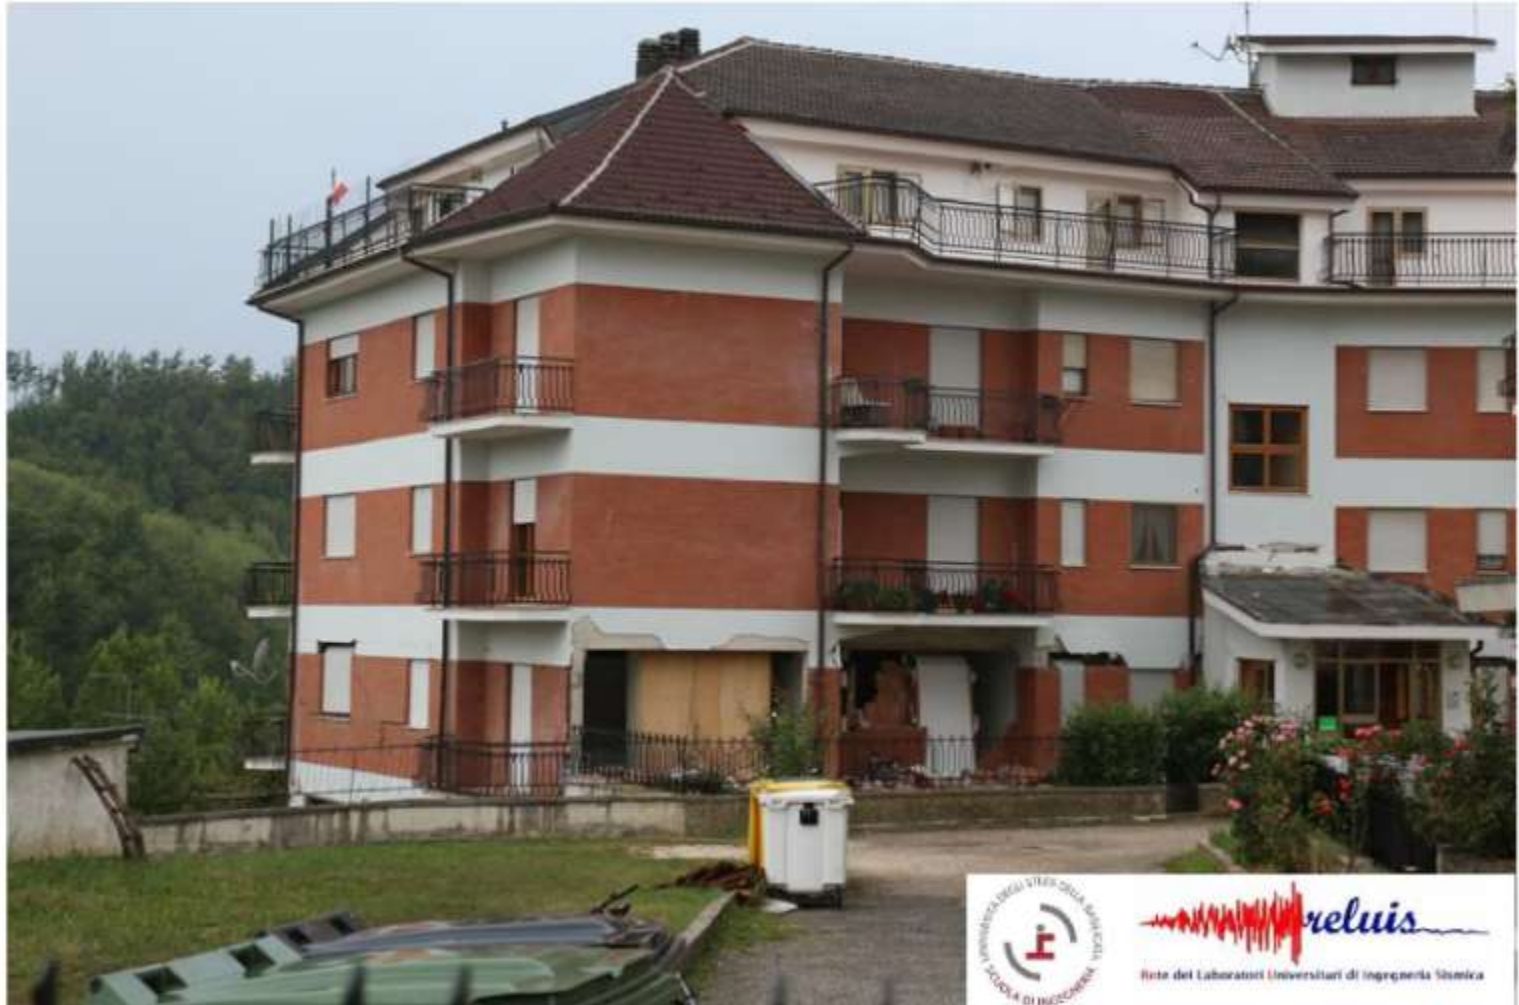
Danno alle tamponature

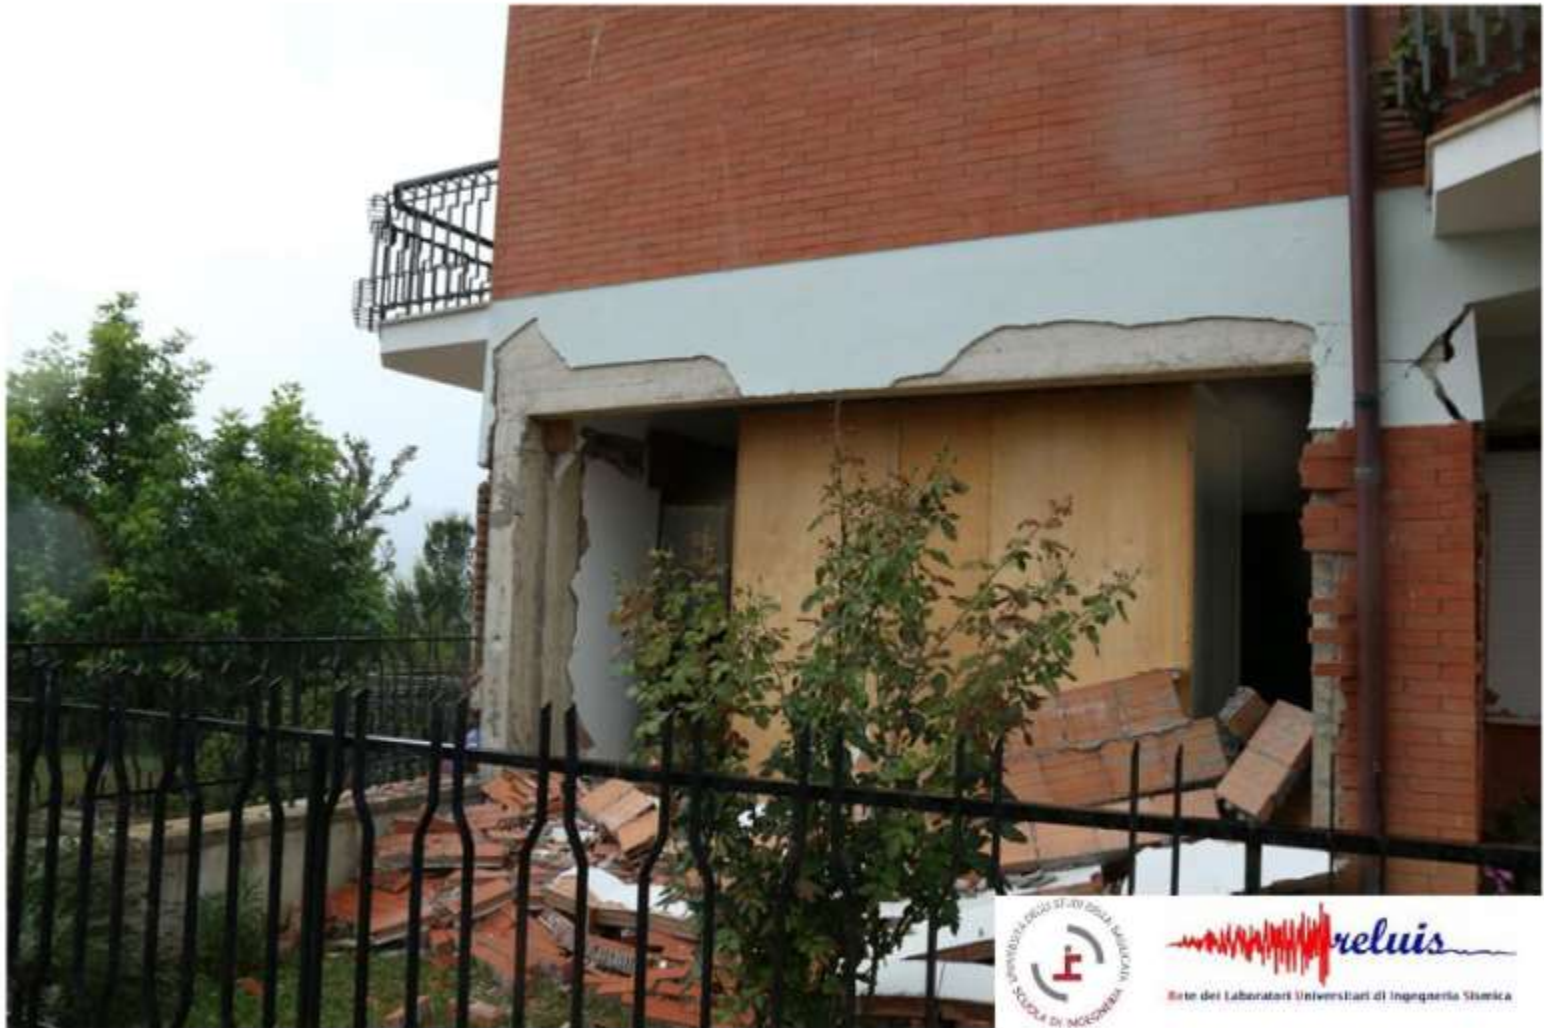
Danno alle tamponature
