Il rischio sismico tra emergenza e prevenzione

30 marzo 2017

Prof. Ing. Andrea Prota

Università degli Studi di Napoli Federico II
Dipartimento di Strutture per l'Ingegneria e l'Architettura
(DiST)

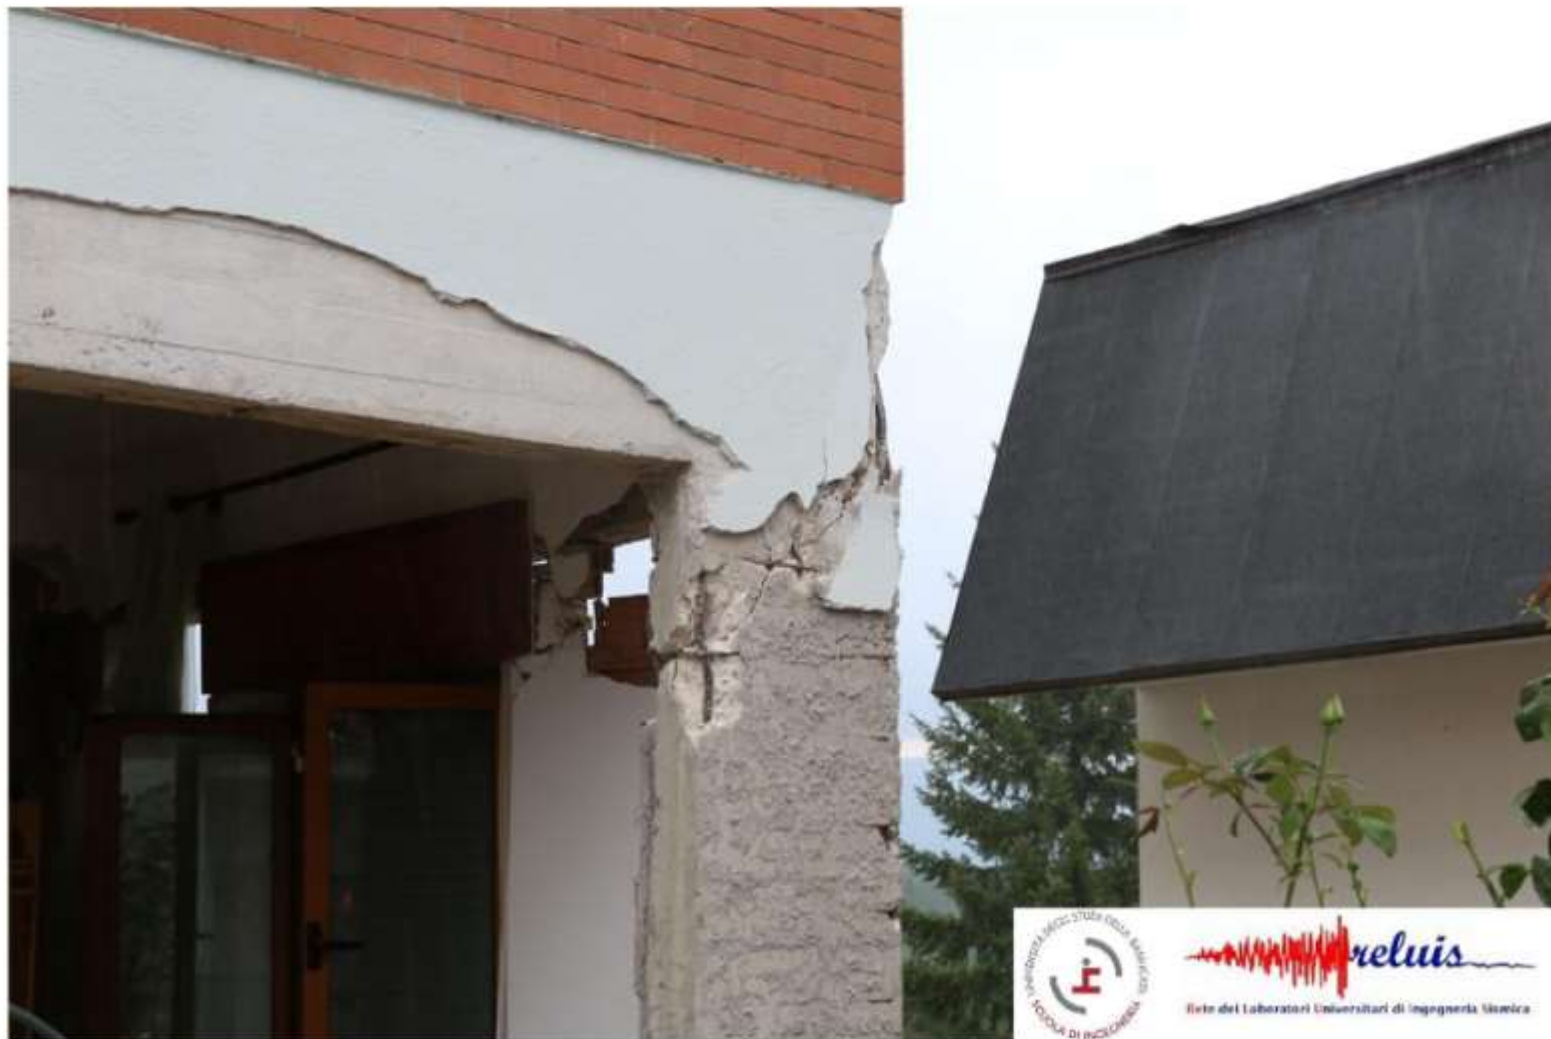
Particolare del danno ad un nodo trave-pilastro

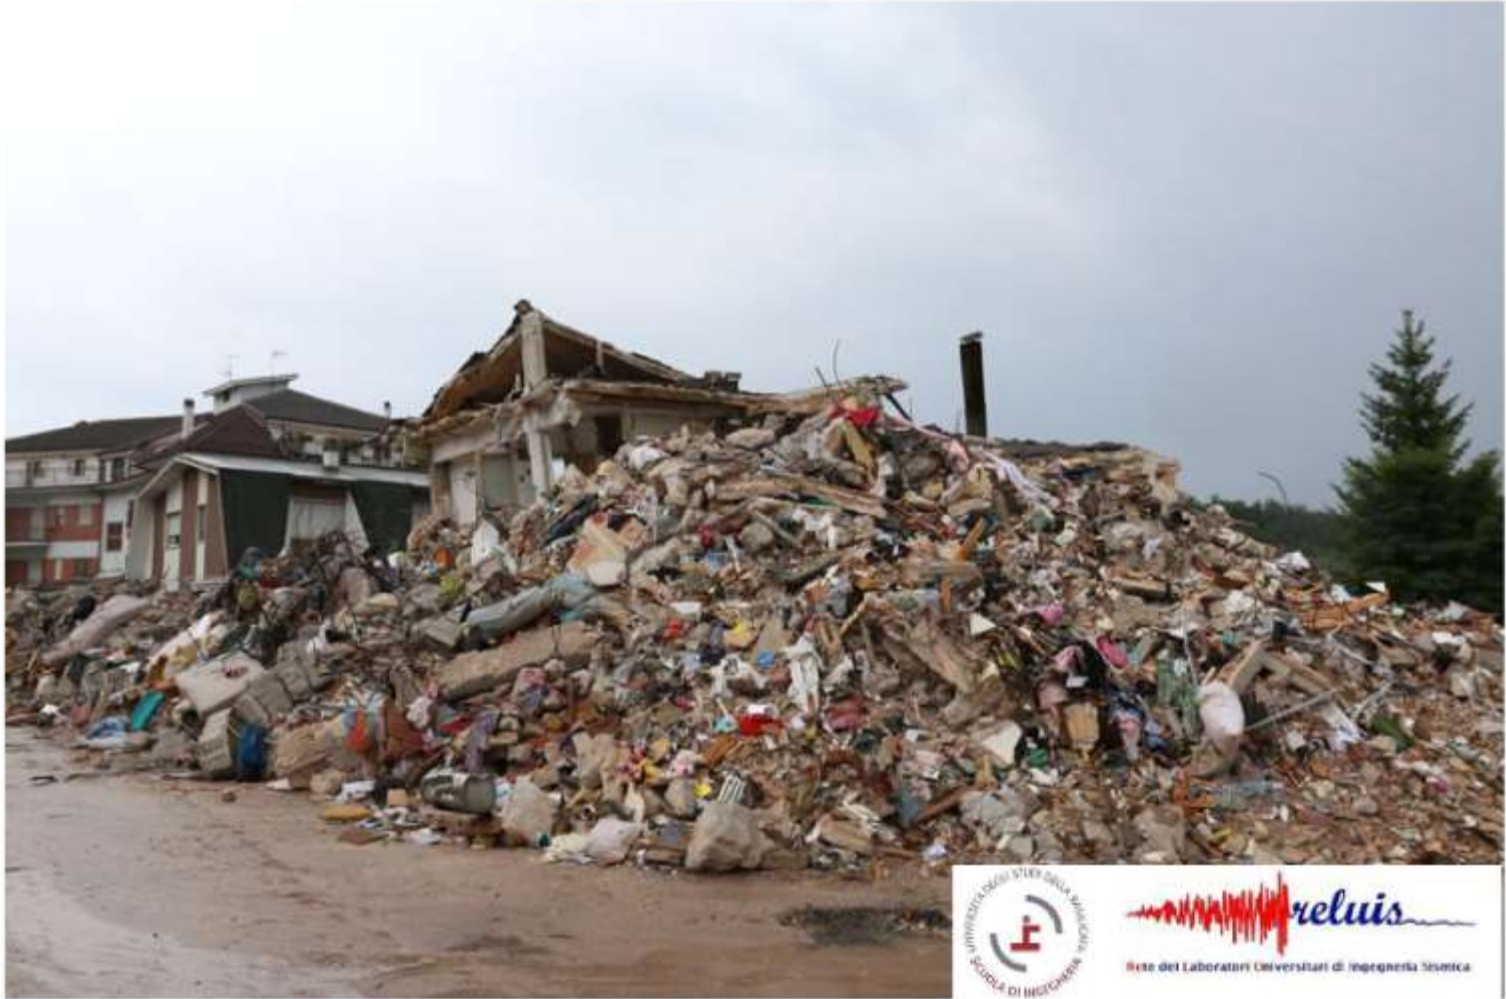
Collasso totale

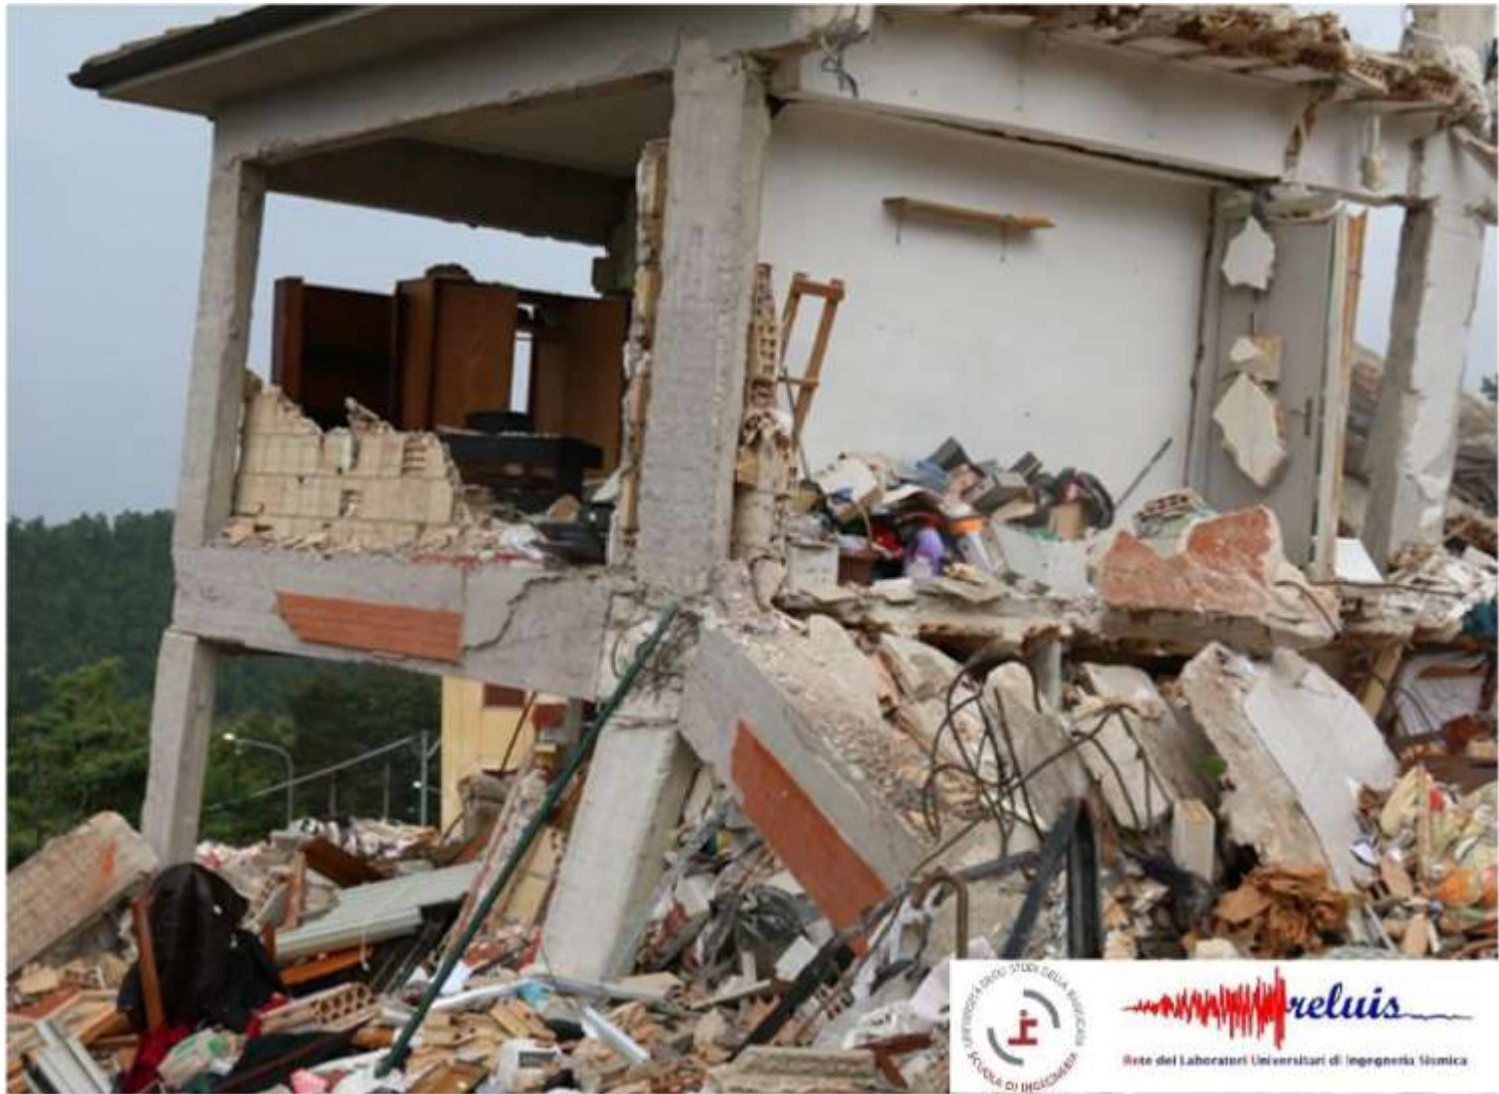
Particolare del collasso di un nodo trave-pilastro del III impalcato

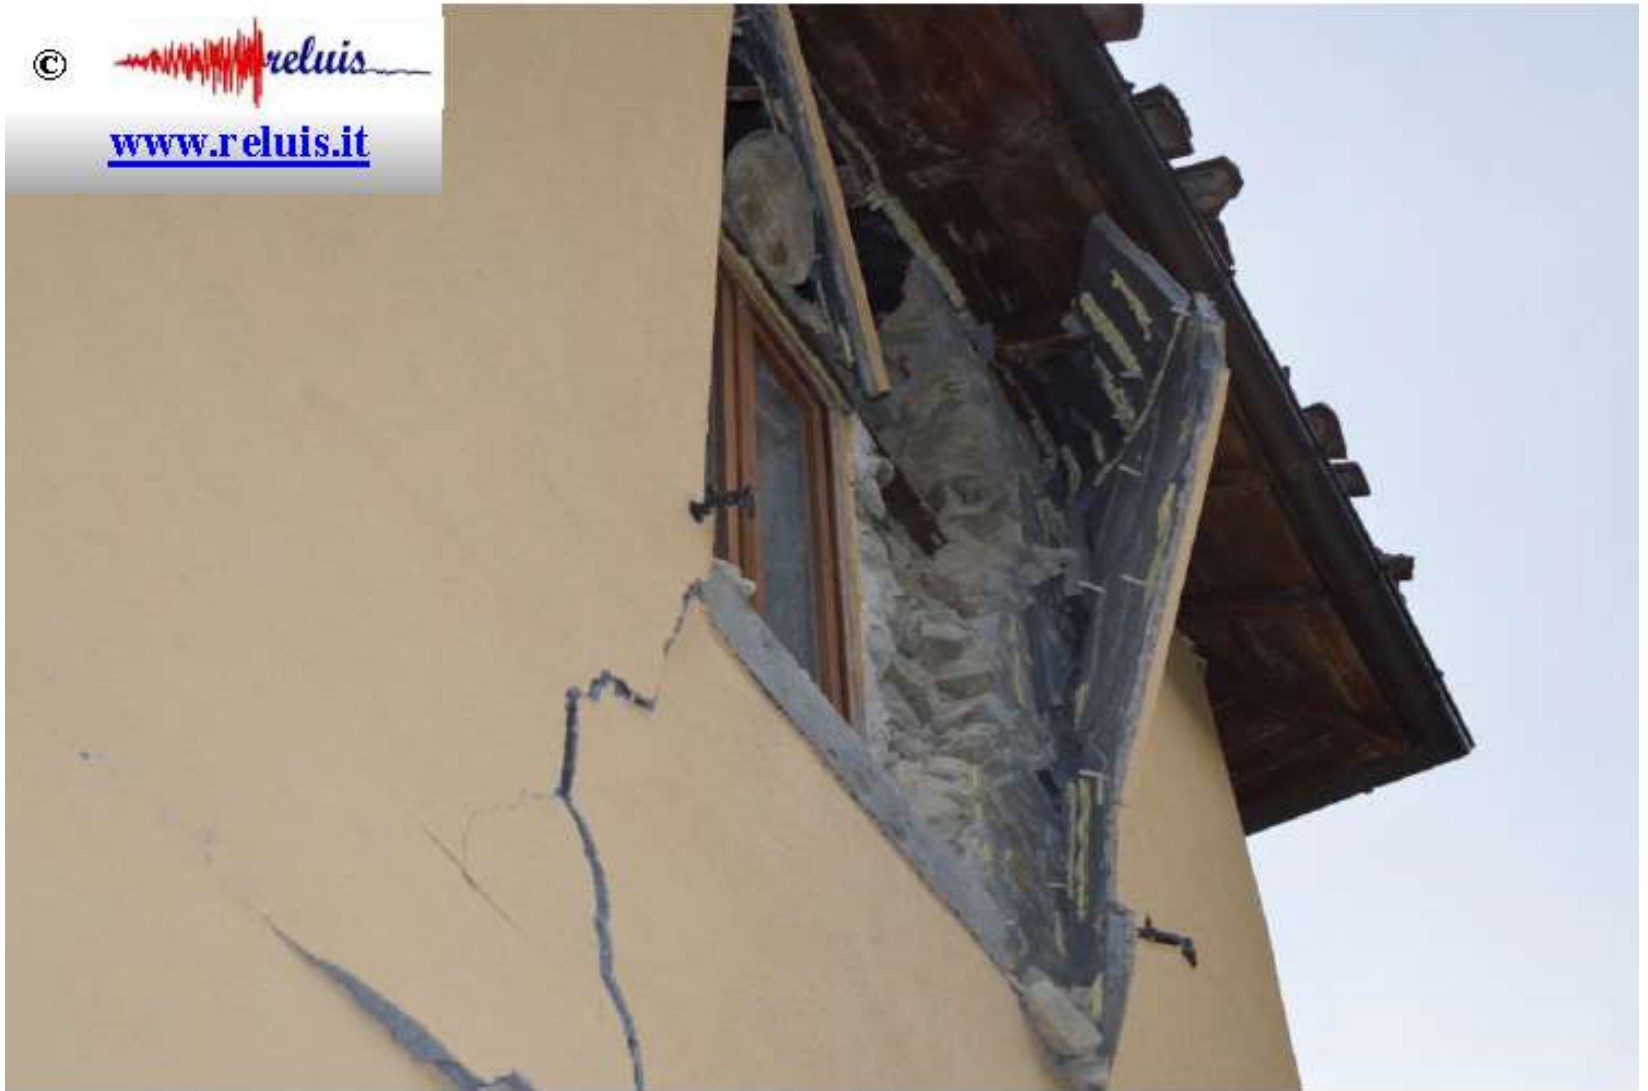
Edificio in muratura – Illica (frazione di Accumoli)
Particolare del distacco di elemento non strutturale (cappotto termico).

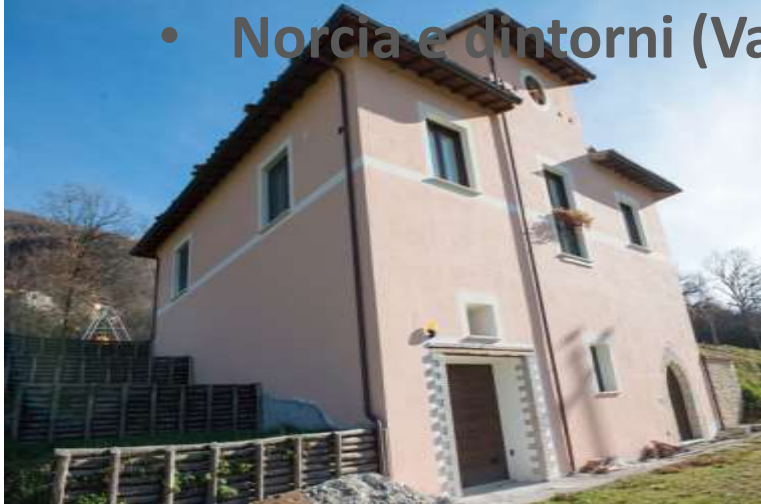
Si trova a poche centinaia di metri dall'epicentro del 30 ottobre 2016. E non si è minimamente danneggiata!

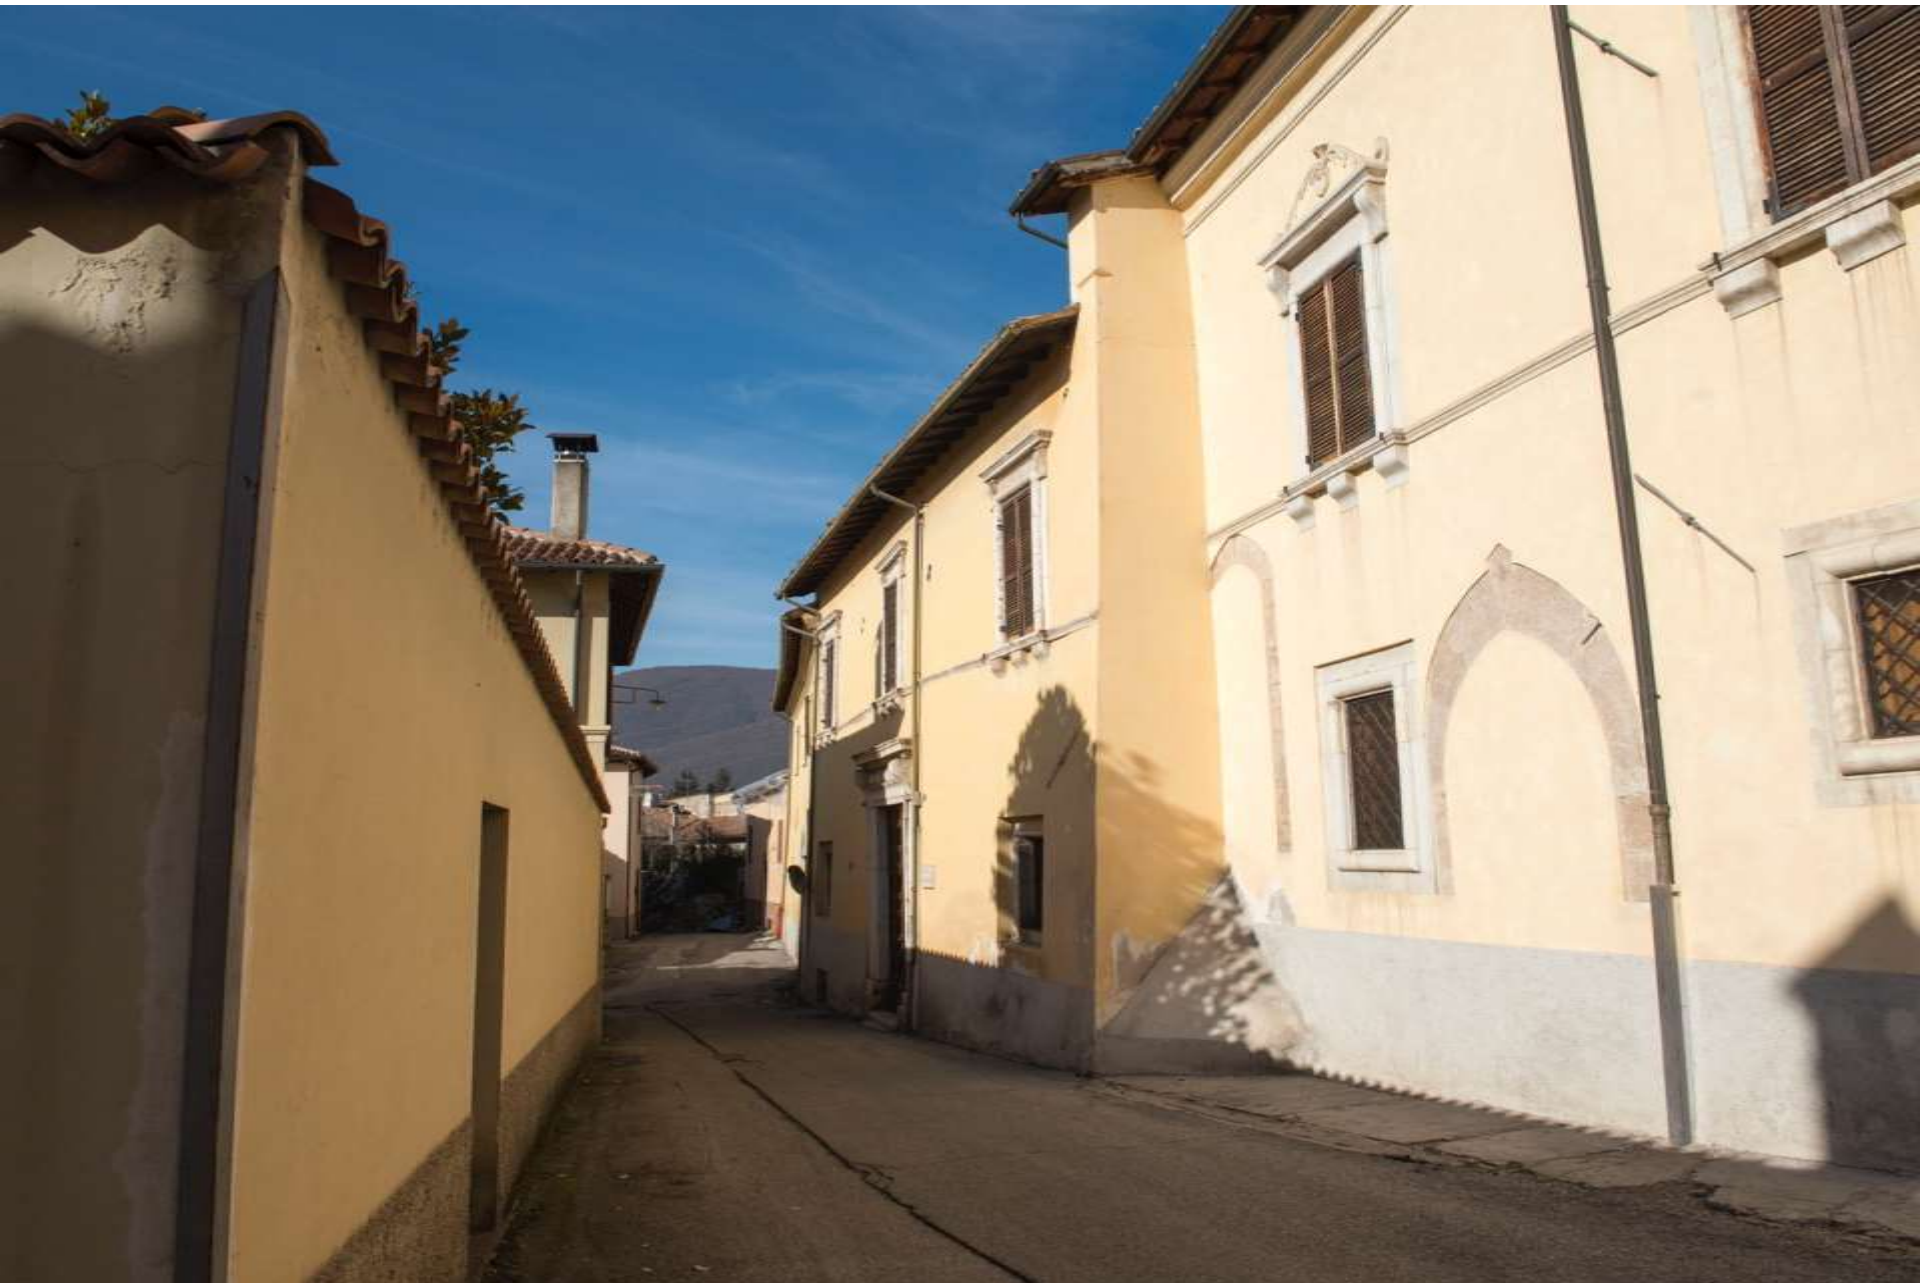
Gli interventi sono stati fatti, per lo più con intonaco armato sulle due facce, dopo il sisma del 1997. Ci sono alcuni casi di iniezioni (pochi) e non si sono avuti gli stessi esiti brillanti
